گزارش مرمت نیم تنه مرمین فرح پهلوی و سنگ فواره موزه سبز

پاکسازی و حفاظت از نیم تنه مجسمه مرمین فرح پهلوی در موزه ملت

اسفند ماه 1392

مرمت ، پاکسازی و حفاظت از فواره مرمرین حوض جلوی موزه سبز

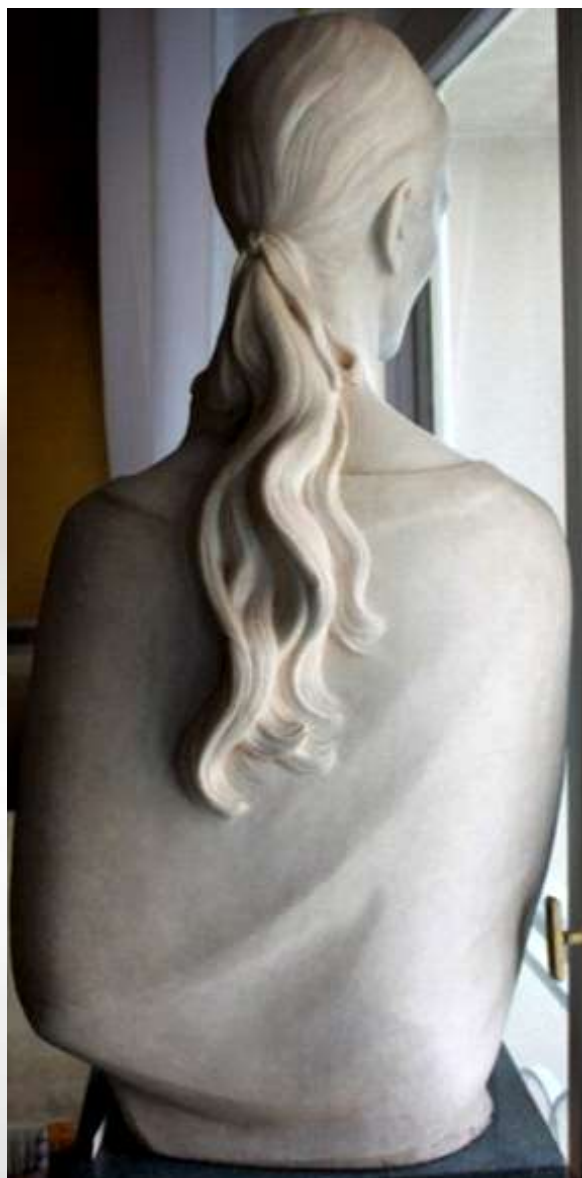
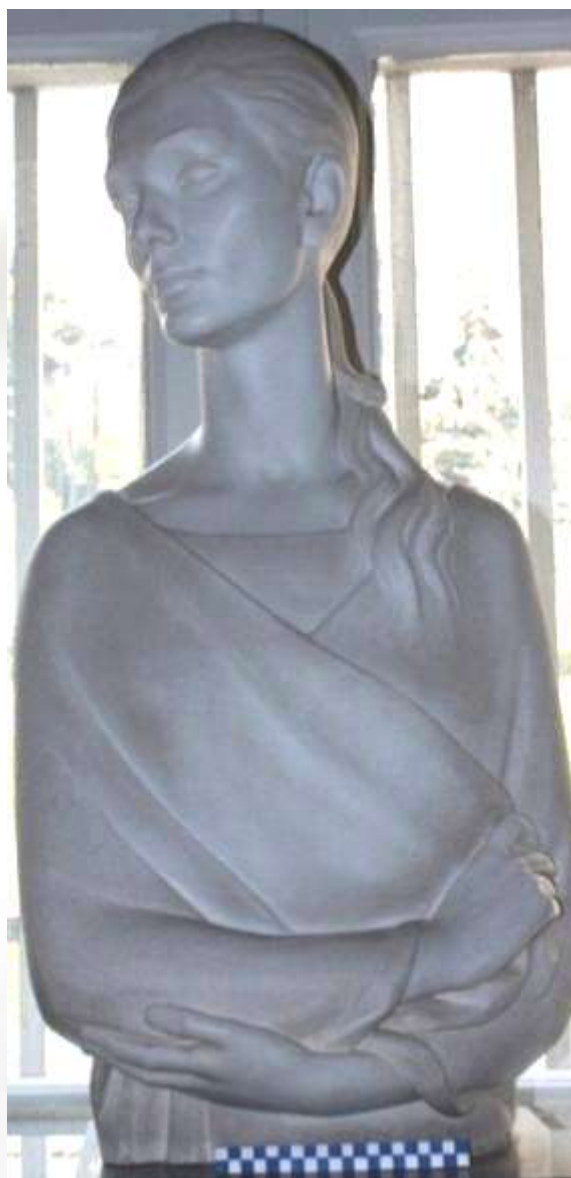
تندیس مرمری فرح که در کاخ موزه ملت نگهداری میشود دچار آلودگی سطحی شده بود و دوده و گرد و غبار تمام سطح آن را فراگرفته بود.

نیم تنه مجسمه مرمری فرح پهلوی قبل از انجام پاکسازی

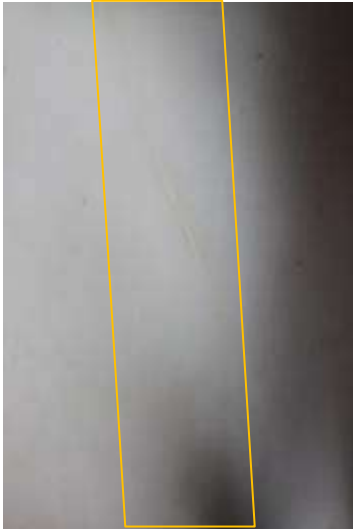
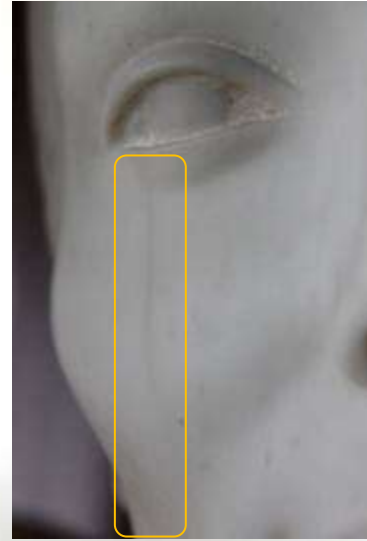
ضمن اینکه بعضی قسمتها در صورت و گردن آن ترکخورده بود.

ترکخوردگی در قسمت صورت و گردن مجسمه
پشت تندیس در قسمت موی آن نیز در قسمتهایی کمبود وجود داشت.

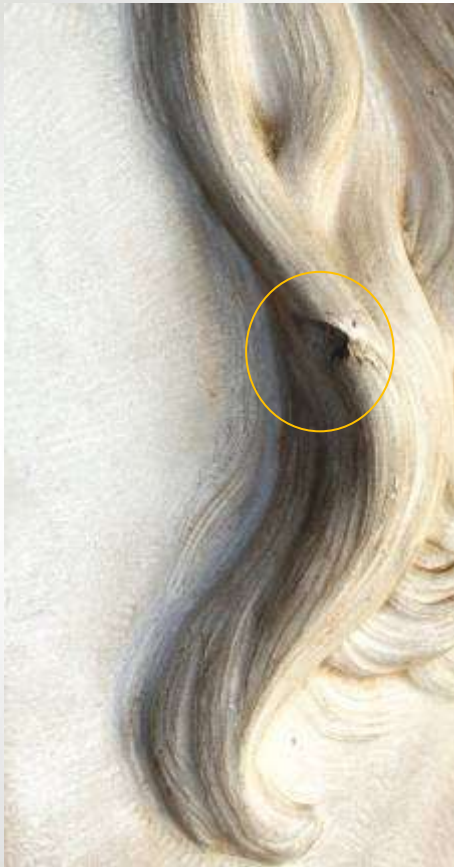
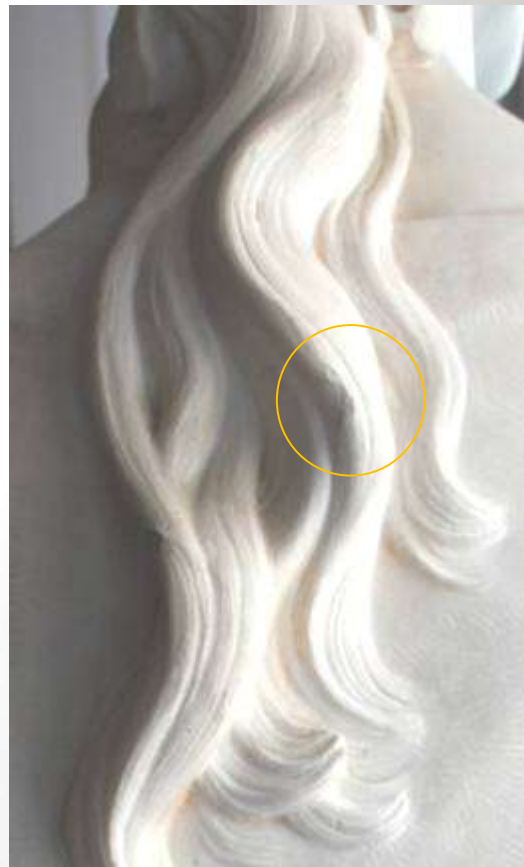
کمبود در قسمت موی سر

سطح سنگ با استفاده از آب مقطر و طی چند مرحله پاکسازی شد و بعضی قسمتها با آمونیاک 2% تمیز شد و در نهایت قسمتهای کمبود در موی سر نیم تنه، با توجه به اینکه سبب ادامه روند تخریب نمی شد و از نظر زیبایی نیز مشکلی برای اثر ایجاد نمیکرد، بازسازی انجام نشد.

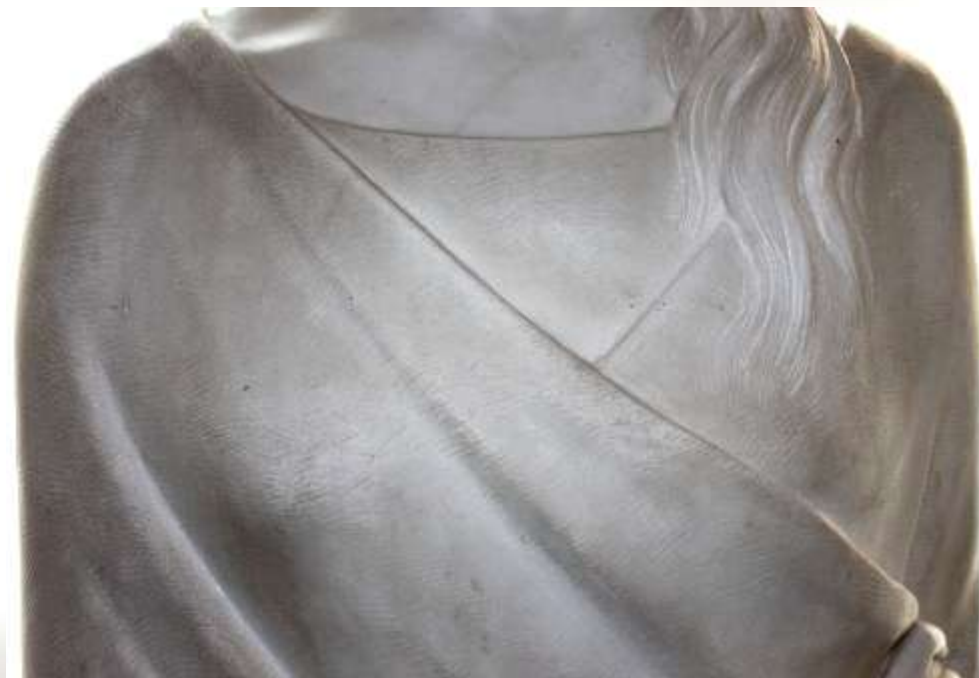
کدرشدگی و آغشته به دود شدن لباس و بافت آن

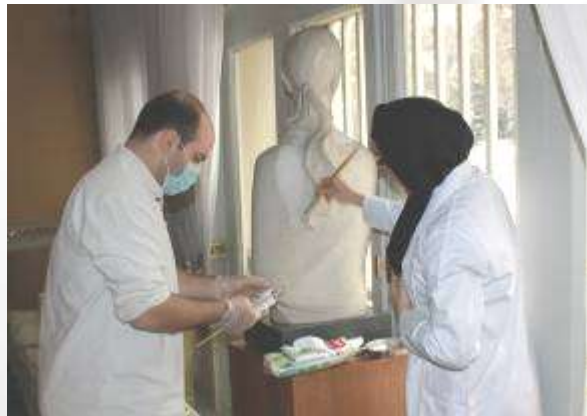
زدودن گرد و غبار از سطح تندیس مرمری

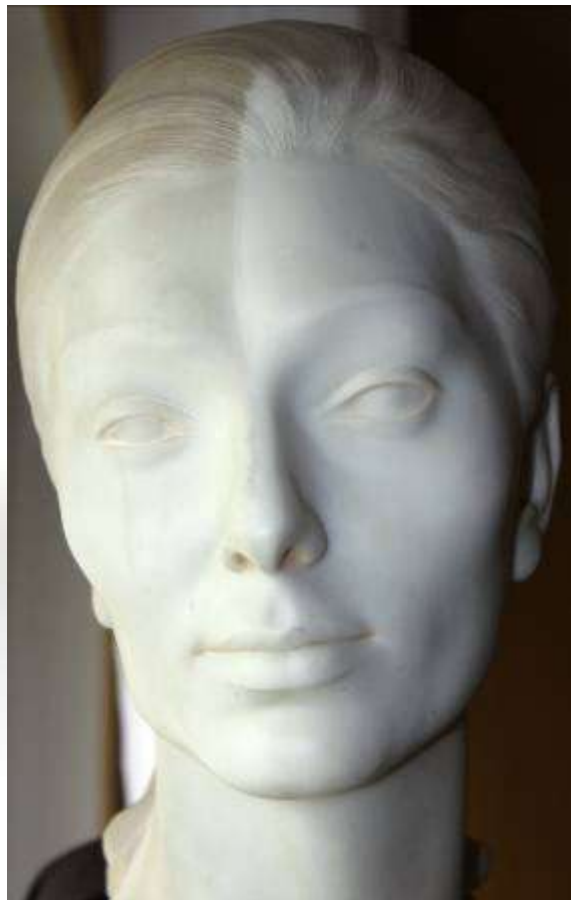
پاکسازی نیمی از صورت مجسمه

سپس با استفاده از آب مقطر سعی شد تا آلودگیهای سطحی از تندیس زدوده شود. اولین هدف این بود که اثر پاکسازی شود. در مرمت نکتهای که حائز اهمیت

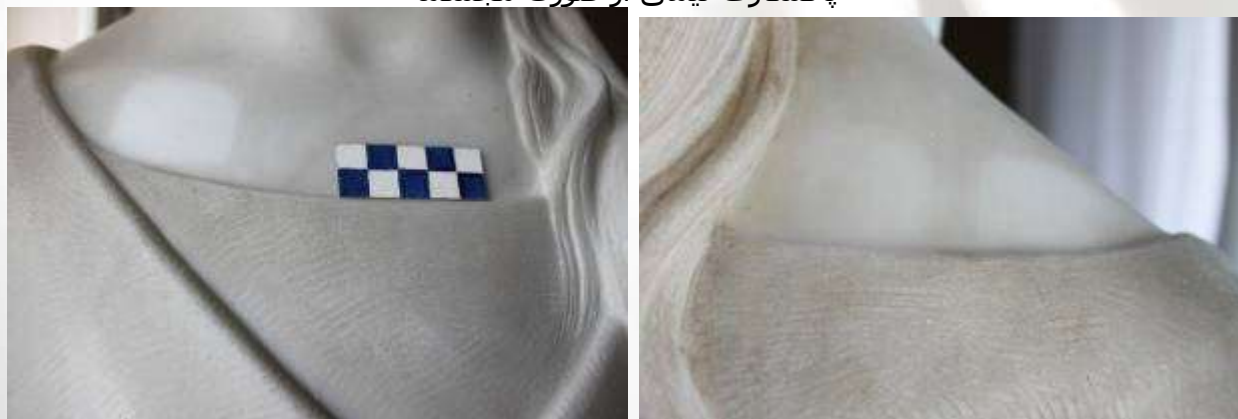
نمونه‌ی سمت چپ پاکسازی با آمونیاک و نمونه‌ی سمت راست پاکسازی با آب پس از اینکه مشخص شد آلودگیهای سطحی با استفاده از آب مقطر از سطح اثر، هر چند به سختی زدوده میشود تصمیم گرفته شد پاکسازی به همین نحو ادامه یابد گرچه این کار به مدت زمانی بیشتری نسبت به پاکسازی با آمونیاک 2% نیاز داشت.

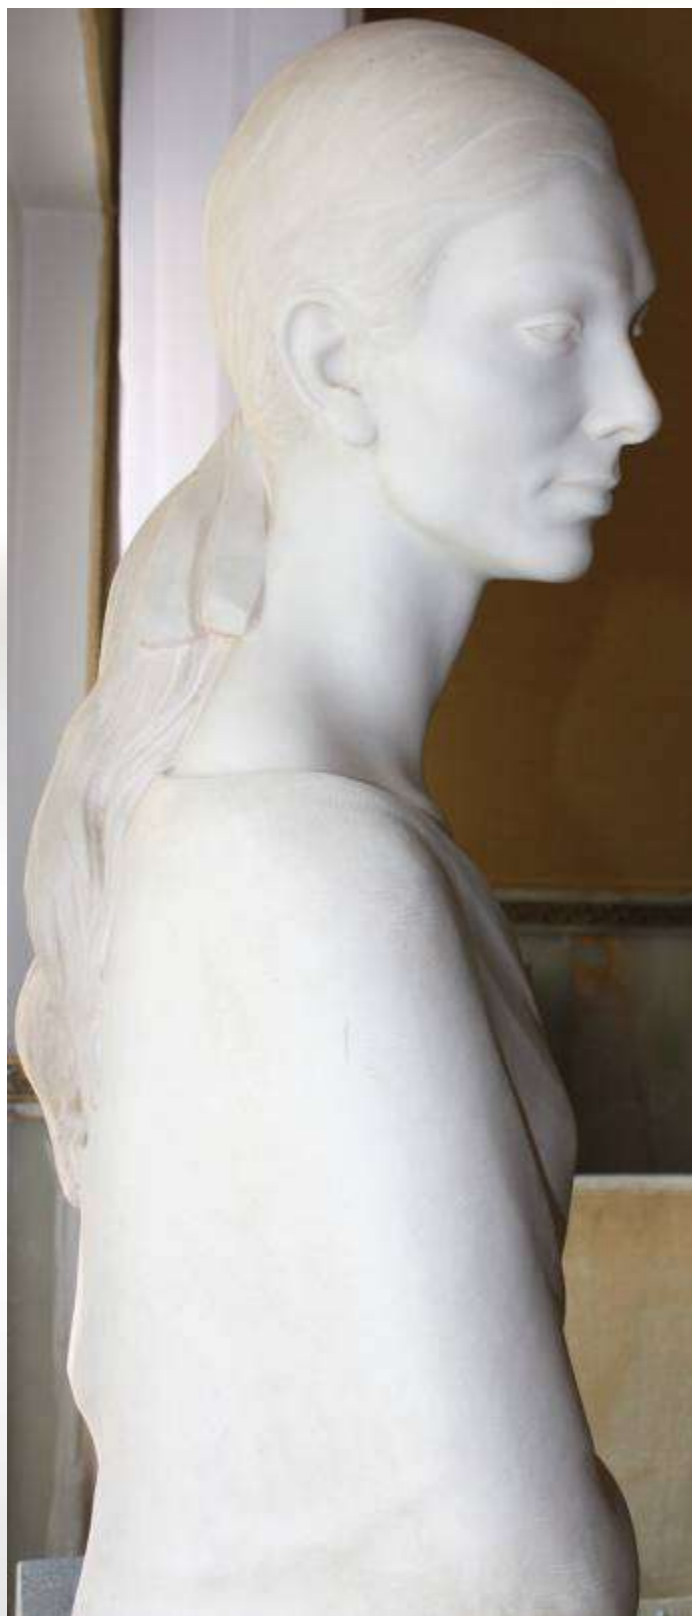
نیم تنه مرمرین پس از اتمام کار

پس از مستندنگاری کامل اثر سعی شد با استفاده از آب مقطر اثر پاکسازی شود. هرچند پاکسازی با آب مقطر بسیار زمانبر بوده و پاکسازی اثر با آمونیاک 2% در مدت زمان کوتاهتری انجام میشود. اما تصمیم گرفته شد که در مدت زمان طولانی - تر ولی از محلول کمخطر و بی خطرتری برای پاکسازی اثر استفاده شود. نقاطی که لکهها با آب مقطر پاکنشده با آمونیاک 2% زدوده شد و در نهایت با آب مقطر باقیماندهی آمونیاک از سطح سنگ زدوده شد. این نیم تنه مرمرین که در نهایت هنرمندی کار شده است هم اکنون در موزه ملت مجموعه فرهنگی سعدآباد در معرض دید عموم قرار دارد.

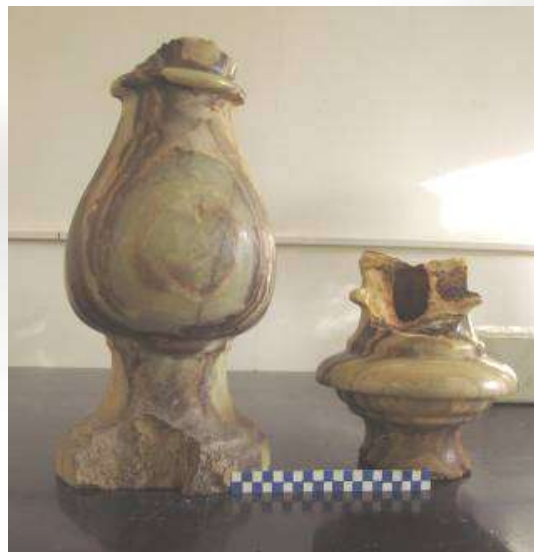
فواره مرمرین که در حوض روبروی موزه سبز قرار دارد در اواخر پاییز سال 92 بدلیل انجماد و فشار حاصل از آن دچار شکستگی گردید و پس از بازدید ، برای مرمت به بخش مرمت مجموعه سعدآباد انتقال داده شد. قسمت بالای این فواره سنگی شکسته بود و در قسمت پایه در پایین کمبود داشت.

نمای کلی فواره‌ی آسیب دیده

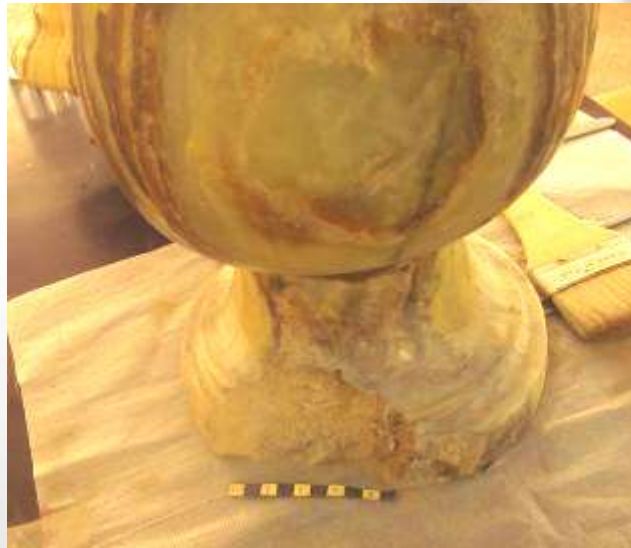
قسمت کمبود فواره در پایه

ابتدا با استفاده از موم دندان پزشکی اثر قالبگیری شد. بدین نحو که موم را در قسمت سالم و قرینه فواره قرار داده و با گرفتن سشوار روی موم، به موم حالت داده شد تا قالب مناسبی برای قسمت کمبود شود. پس از چند دقیقه که موم سرد شد آن را از سنگ جدا کرده و در قسمت کمبود قرار داده شد. چون میزان قسمت کمبود نسبتاً زیاد بود و امکان داشت در اثر ریختن ماده‌ی پرکننده، موم از سنگ جدا شود اتصال موم را با استفاده از چسب نواری به سنگ بیشتر گردید. سپس ملات هادر پلاستر (پودر گچی مورد استفاده در دندانسازی) را در قسمت کمبود ریخته و به آن مجال خشک شدن دادیم. پس از گذشت حدود 15 دقیقه موم را با احتیاط از سنگ جدا کردیم. سپس با استفاده از تیغ بیستوری سعی شد تا بخشهای اضافی از سطح زدوده شود.

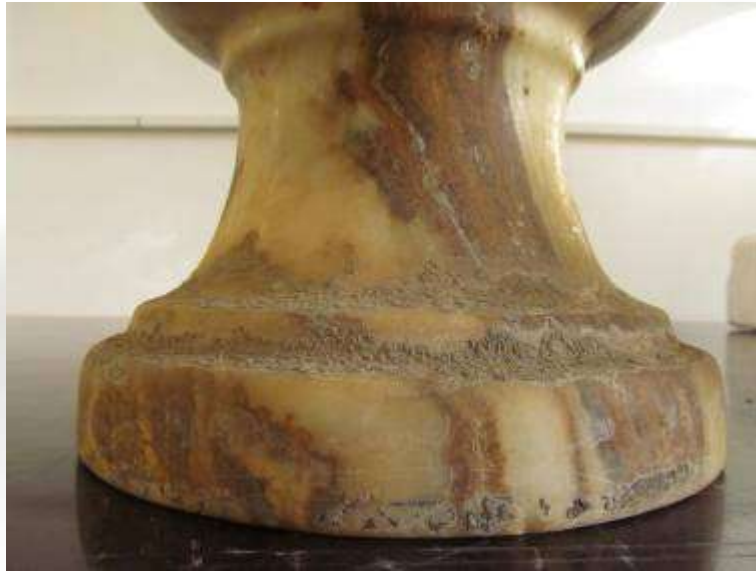
پس از انتقال فواره مرمری به بخش مرمت کاخ سعدآباد به طور کامل به صورت کلی و جزئی از فواره مستندنگاری شد و تمام آسیبهای آن ثبت شد. این فواره در حوض روبروی کاخ ملت قرار داشته به گفتهی مسئول مربوطه خود به خود دچار شکستگی شده و ترکهایی روی آن دیده میشود ضمن اینکه در قسمت پایه قسمتی از پایه شکسته و از بین رفته بود. در قسمت پایه آثار ماسه و کثیفی دیده میشود و ضمن اینکه کل فواره از دوده و گرد و غبار و رسوبات پوشیده شده بود.

پایهی فواره مرمری

ابزار بعدی که برای زدودن این رسوبات انتخاب شد ابزاری کارگاهی میخمانندی بود که سری صاف داشت که با استفاده از آن و با دقت زیاد به گونهای که سنگ آسیب نبیند سعی شد تا رسوبات از سطح سنگ زدوده شود و پس از زدودن این رسوبات بازماندههای آن را با استفاده از سمباده 600 از سطح سنگ زدوده و پس از آن با سمباده 1000 سمباده زده شد و آثار این رسوبات از سطح سنگ زدوده شد که به نظر موفقیت آمیز به نظر میرسید.

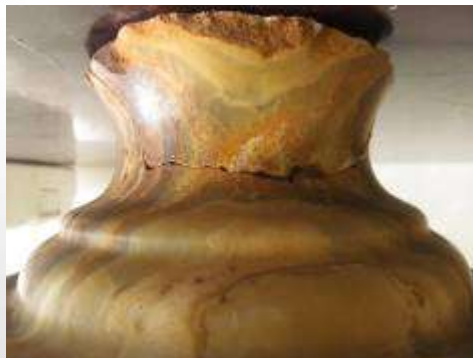
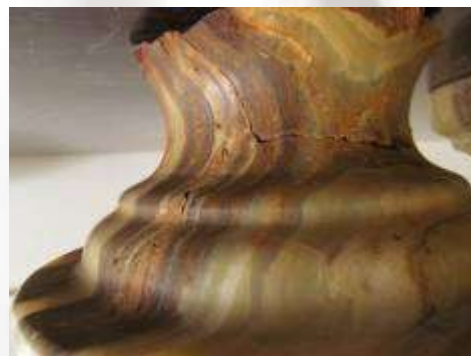
قسمت بالای فواره ترکخوردگیهای بزرگی به چشم میخورد ضمن اینکه در قسمت بالای فواره نیز به نظر میرسد کمبودهایی وجود دارد.

ترکخوردگی قسمت بالای فواره

برای چسباندن دو قطعه شکسته ای فواره مرمرین، استفاده از چسب به تنهایی پاسخگو نبوده و برای استحکام آن لازم است از پین های ضد زنگ فلزی کار گذاشته شود. به این منظور پس از تهیه پین استیل با قطر سه و نیم میلیمتر و طول هفت و نیم سانت، با مته الماسه چهار در دو سمت قطعات شکسته ، 4 سوراخ ایجاد شد و پس از آغشته کردن پینها به چسب اپوکسی، در سوراخها کار گذاشته شد . سپس دو سطح قطعه شکسته به چسب اپوکسی آغشته گردید و قطعات بر روی هم سوار شد و با گذاشتن وزنه ای بر روی آن بمدت 24 ساعت ، این وصالی با موفقیت انجام گردید.

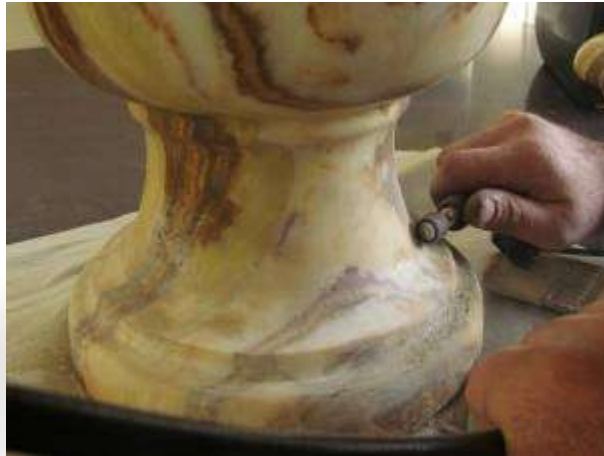
مکانیکی این ماسهها از سطح سنگ زدوده شود. برای این کار اولین انتخاب فرز بود ولی از آنجا که استفاده از فرز نیاز به دقت زیادی داشت و حتی دقت و حوصله در استفاده از آن نیز موجب خش افتادن سنگ مرمری میشد کار متوقف شد و تصمیم گرفته شد تا در ادامه کار از وسیله دیگری برای زدودن این رسوبات استفاده شود.

پاکسازی سنگ با استفاده از فرز

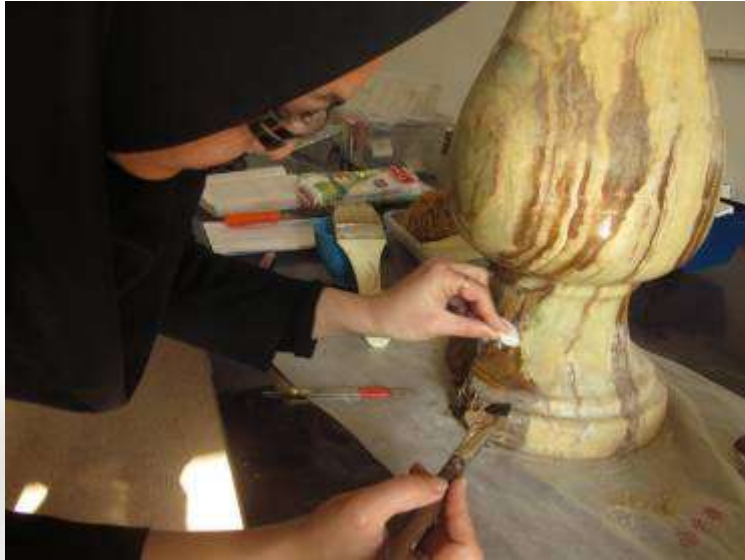
پاکسازی نهایی با استفاده از آب مقطر

رسوبات نازک باقیمانده روی سطح که به دلیل ترس از خش افتادن سنگ در روی اثر باقیمانده بود در نهایت با استفاده از آمونیاک 2% از سطح سنگ زدوده شد و در مرحله‌ی نهایی پاکسازی اثر با استفاده از پنبه و آب مقطر و تعویض پی در پی پنبه تمام رسوبات باقیمانده و آمونیاک از سطح فواره زدوده شد.

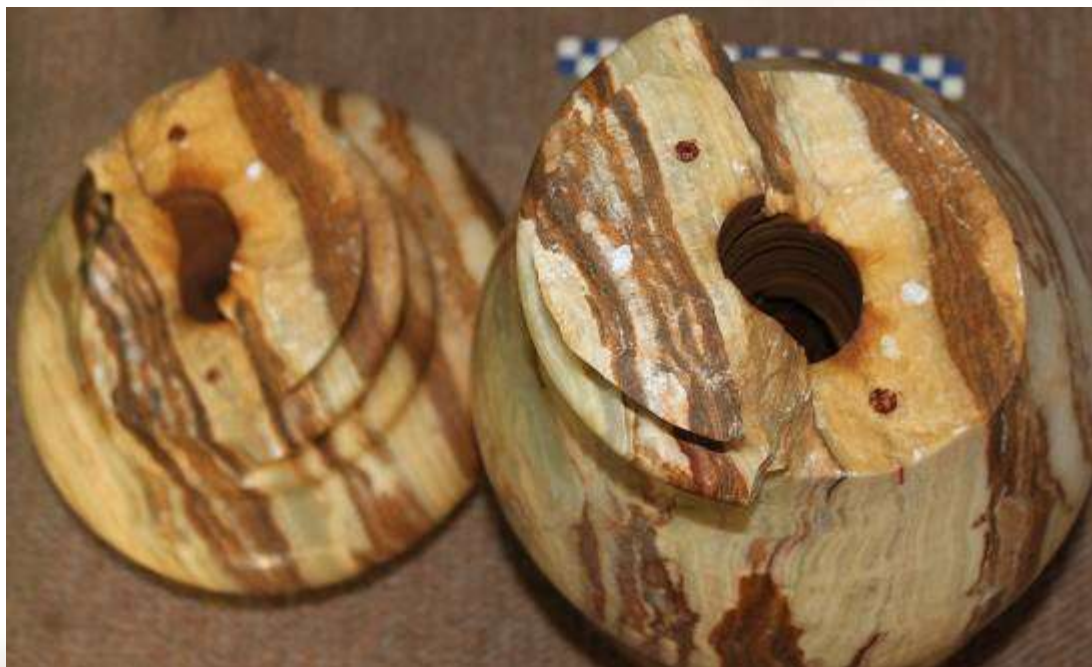
علامت گذاری جهت سوراخ کردن با مته الماسه نمره 4

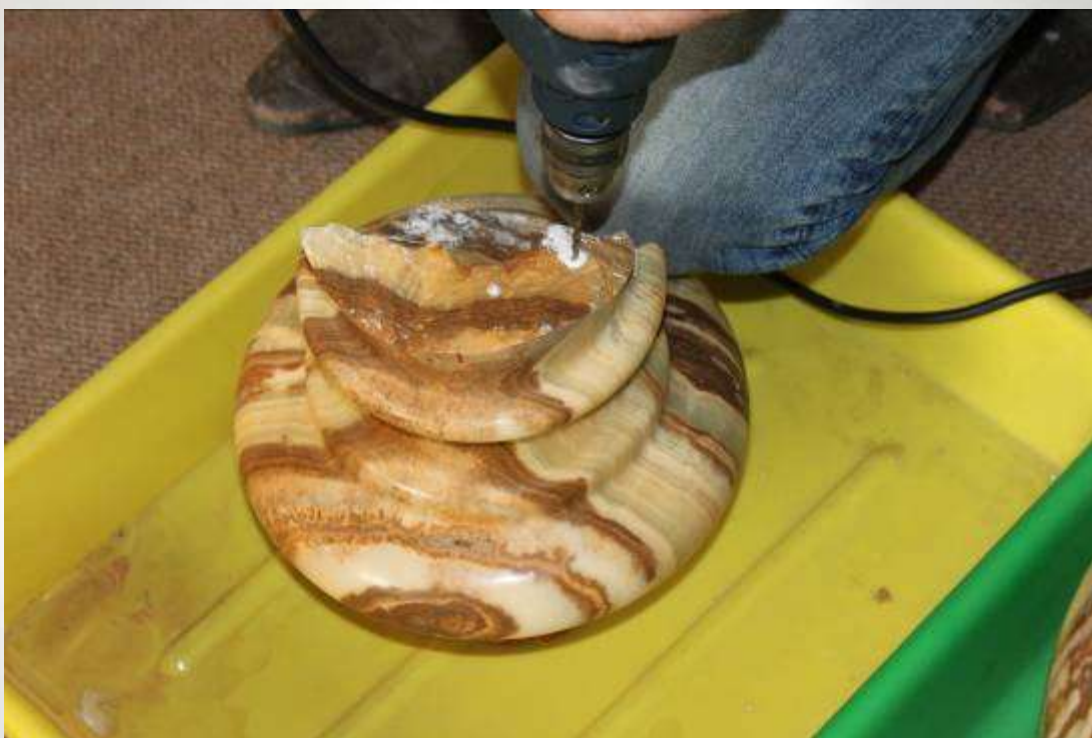
سوراخ کردن سنگ مرمر با استفاده از مته الماسه و جریان آب توسط پیست

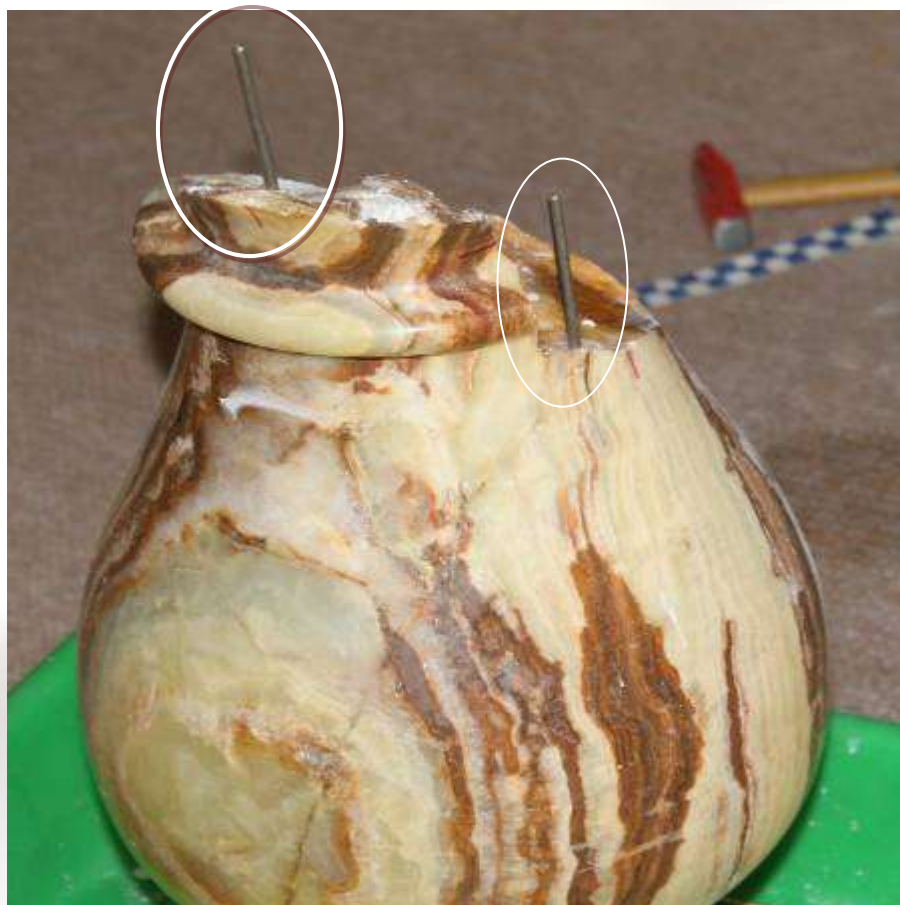
بین های استیل کار گذاشته شده

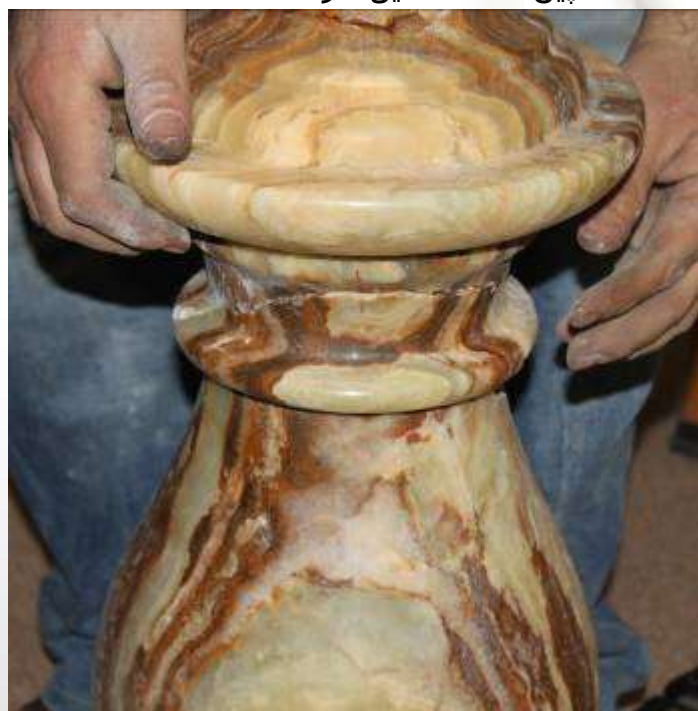
اتصال دو قطعه شکسته به یکدیگر

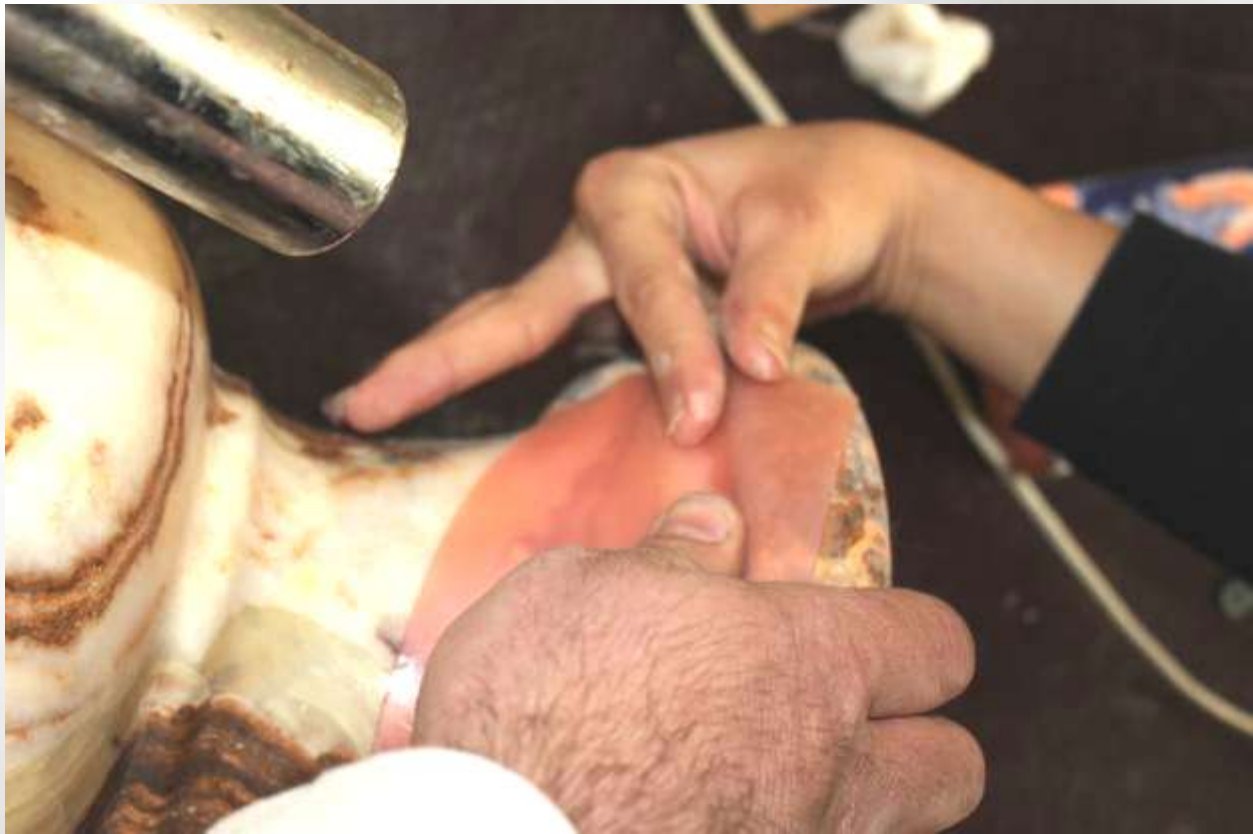
قالب گیری توسط موم دندانپزشکی با کمک سشوار

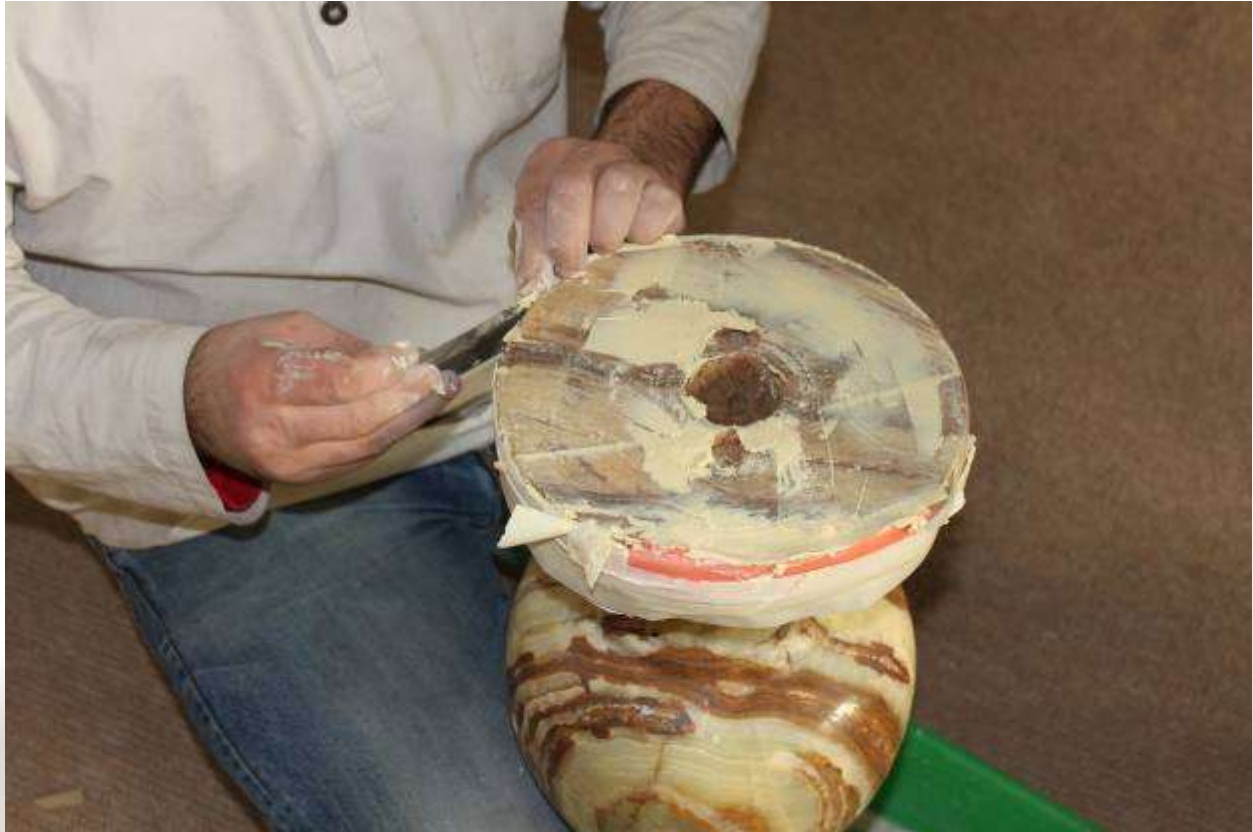
قالب ریزی با استفاده از ملات هاردپلاستر

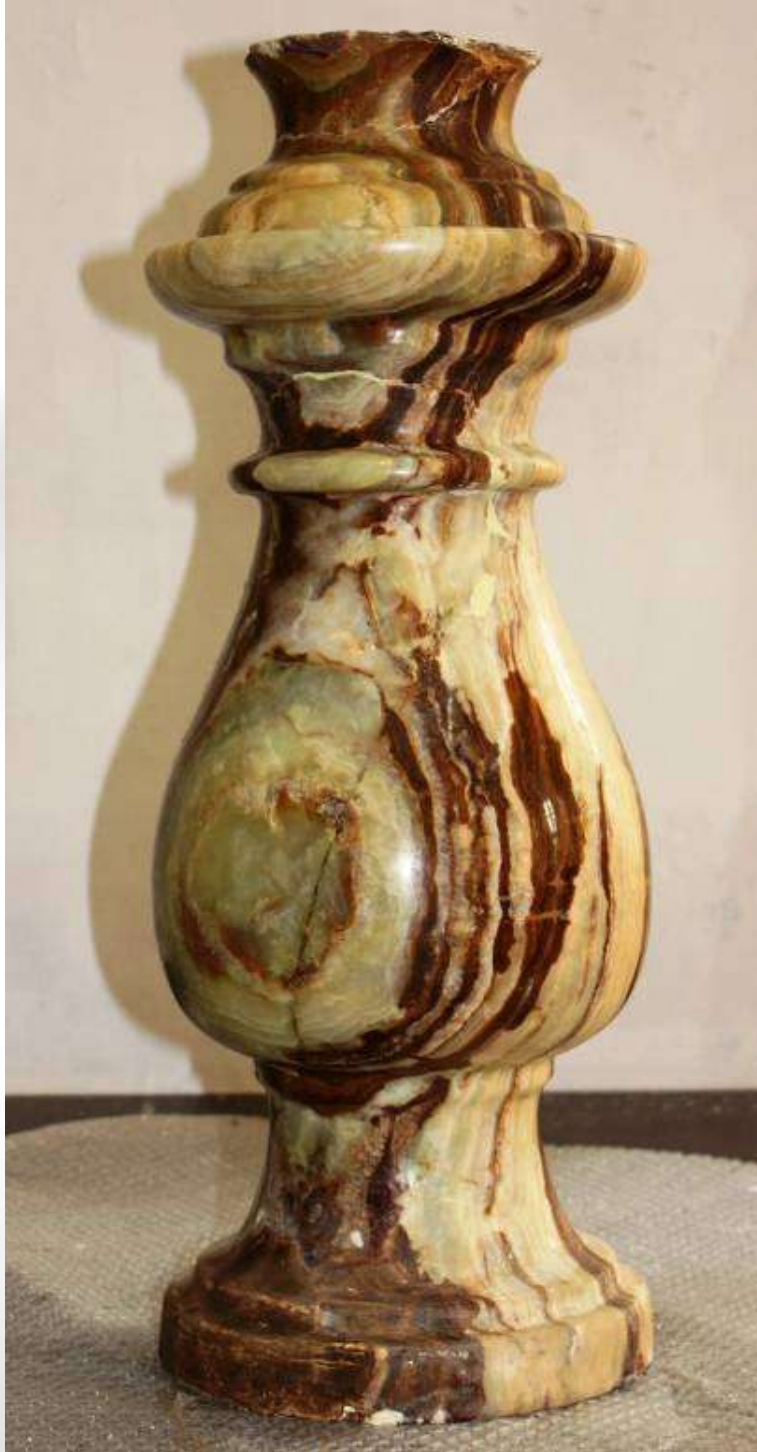
فواره مرمرین پس از مرمت و موزون سازی رنگی

پس از اتمام قالب گیری و پر کردن درزهای ایجاد شده در محل وصالی با هاردپلاستر پس از اتمام کار سطح فواره مرمری با استفاده از آب مقطر به طور کاملاً تمیز شد و قسمت‌های مرمت شده با استفاده از آبرنگ موزون سازی رنگی شد.

در این موزونسازی سعی شد تا با ته رنگی از رنگ اصلی سنگ این بخشها موزونسازی شود و سپس روی این قسمتها یک لایه پرایمر از پارالوئید کشیده شد.

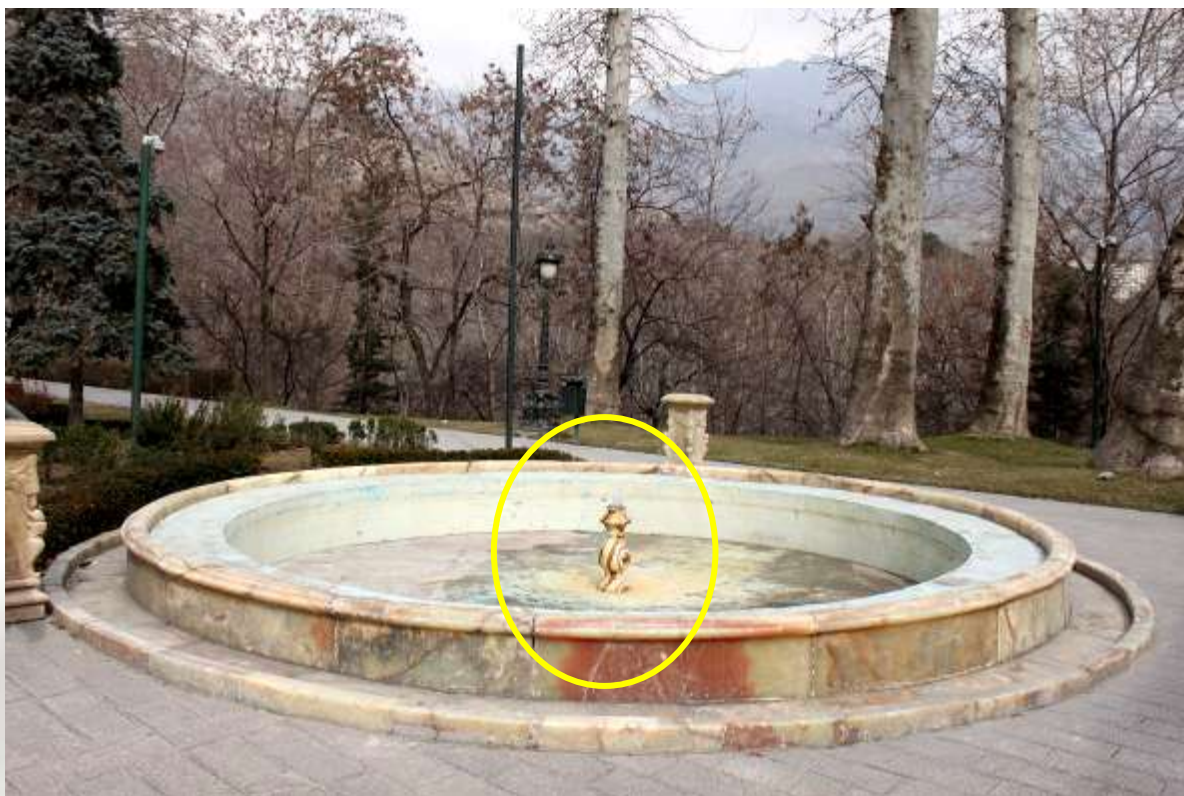
کار گذاشتن فواره در محل اصلی خود

بر بالای این فواره دو کودک فرشته بسیار زیبایی میباشد که با توجه به تجربیات سالهای گذشته مبنی بر برخورد ناصحیح و ایجاد آسیب توسط برخی بازدیدکنندگان (مانند نشاندن کودکان خود بر روی فرشته ها جهت عکاسی حتی در زمان پر بودن حوض از آب و علیرغم هشدارهای متعدد) ترجیح داده شد بخش بالایی مجسمه جهت جلوگیری از آسیب، کار گذاشته نشود و در مخزن موزه نگهداری گردد. این حوض و فواره در جلوی محوطه کاخ موزه سبز قرار دارد.
